# Pia Iben og Preben Hoffmann Rosenberg

## Renovering og ændring af Odinsvej 4 2012– Projektbeskrivelse -forhåndsdialog

Vi ønsker i løbet af 2012 og 2013 at gennemrenovere og energioptimere vores ejendom Odinsvej 4.

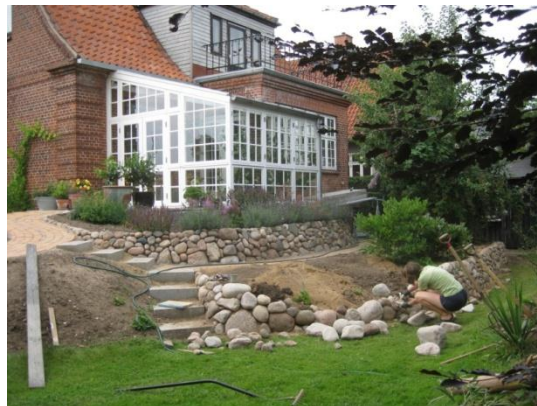
Foto 6 Renovering som udført 2011.

Vi kunne jo så i stedet vælge at gå indad med isoleringstykkelsen. Dette vil dog ødelægge den indre arkitektur, for som det fremgår af foto 6 er den viste dør placeret (næsten presset) helt op mod skråvæggen. En indvendig originalitet, som vi også finder bevaringsværdig, hvilket fremgår af foto 6 og 7. Der påregnes dog indvendig 45 mm isolering på den varme side af dampspærre. Yderligere isolering på

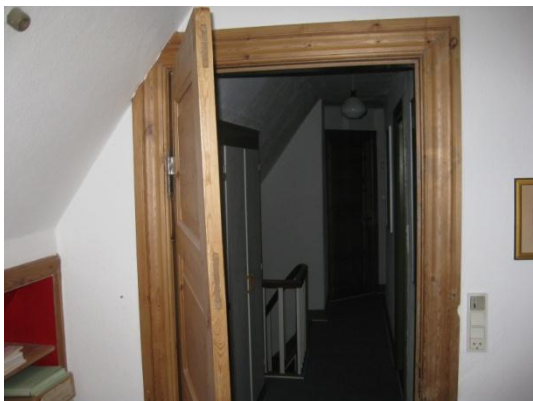
Foto 7 viser i baggrunden trappeopgangen, som er meget stejl, og har ringe højde, som vil yderligere formindskes ved en yderligere indvendig isolering.
